LOS EFECTOS SOBRE EL SUELO Y EL AGUA

La erosión y el manejo de suelos en las tierras altas de Chiriquí (*)

Remy Oster

(*) Este Artículo refleja parte del Informe "La Conservación de Suelos en las Tierras Altas de Chiriquí" presentado por el Ing. R. Oster a la Dirección Nacional de Recursos Naturales Renovables en septiembre 1981.

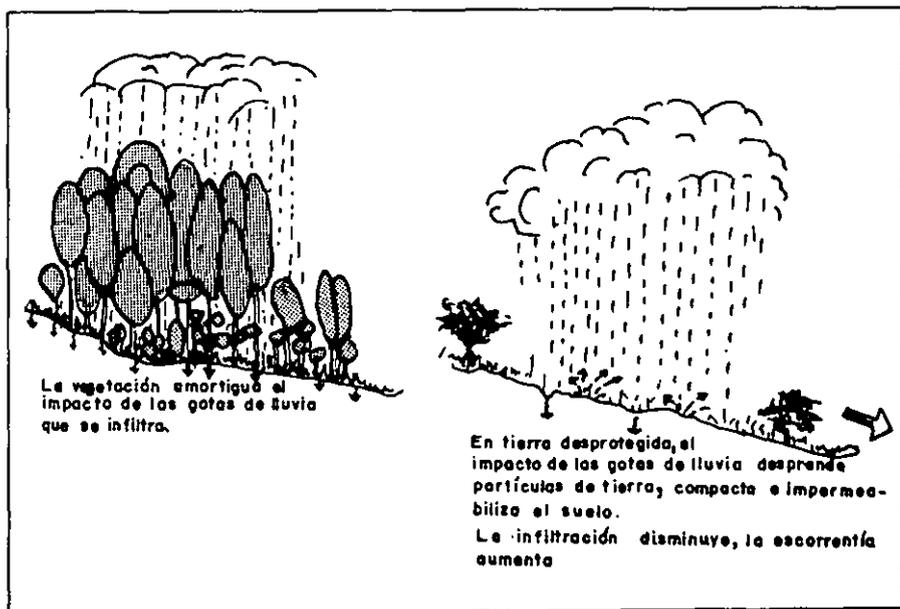
Cuando el suelo está cubierto de vegetación la energía de las gotas de lluvia es absorbida por la vegetación y el suelo queda protegido. Al contrario en un terreno desnudo (tierra recién preparada) ésta erosión pluvial compacta el suelo y las partículas salpicadas provocan un sellamiento superficial, como se ilustra a continuación:

Esa impermeabilización superficial explica el por qué la escorrentía es tan alta en terrenos poco protegidos por vegetación como lo demuestran los siguientes datos experimentales:

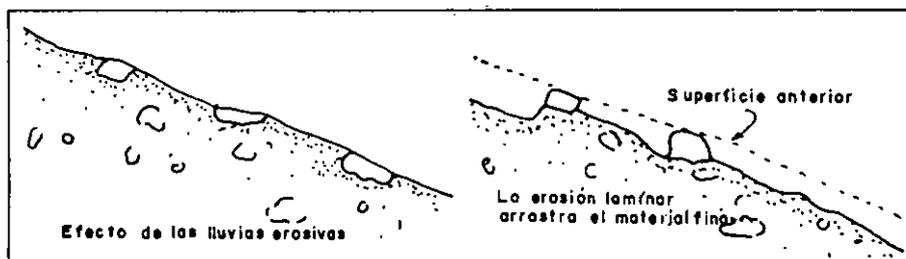
Las aguas de escorrentía, que corren en forma de hilitos, transportan las partículas de suelo más finas que encuentran sueltas en la superficie ya que no tiene capacidad de arrastrar las partículas de tamaño mayor. Las piedrecitas (piedra pómez en el caso de las tierras altas) se concentran en la superficie. Este tipo de erosión provoca una pérdida de suelo uniforme en la superficie en forma de lámina, como se ilustra a continuación:

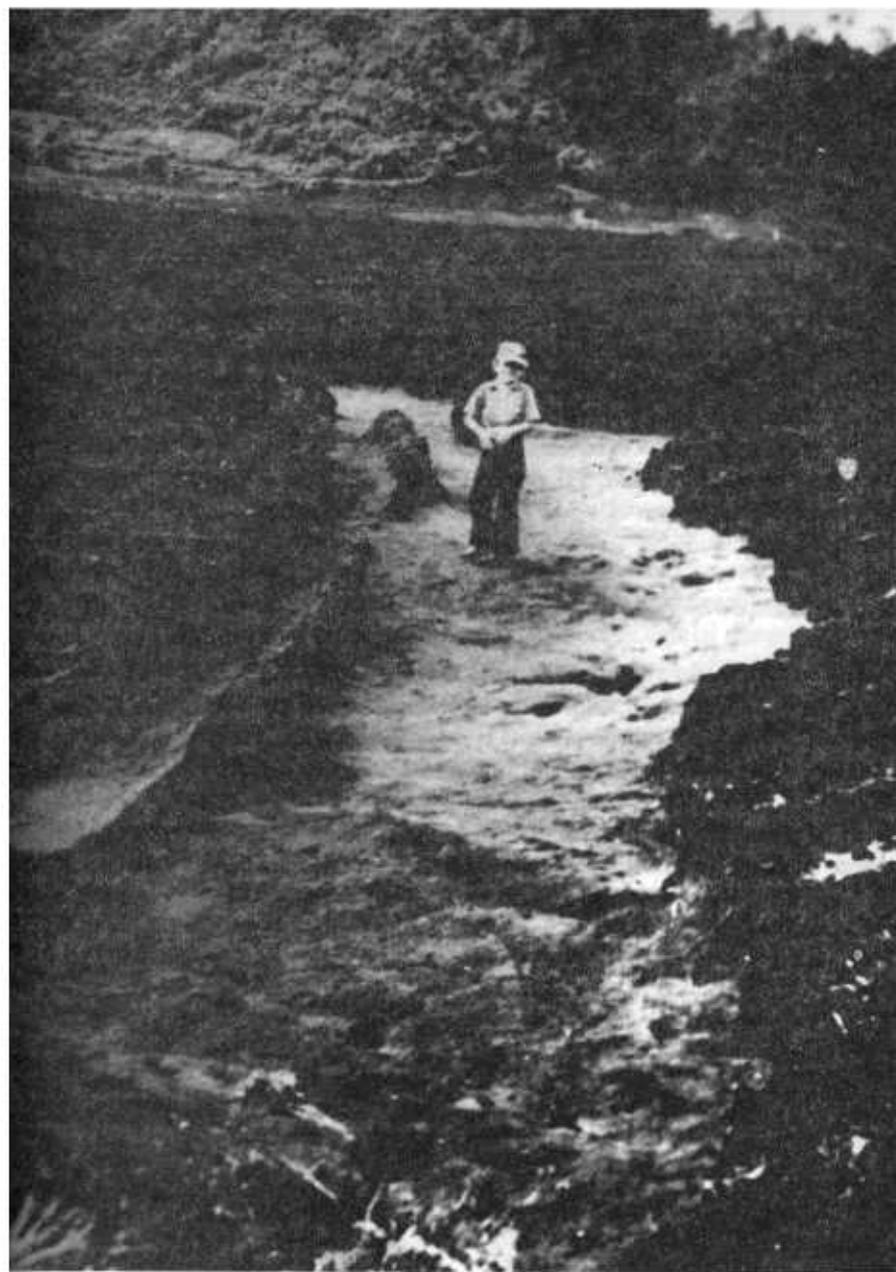
En las tierras altas de Chiriquí el suelo se pierde a razón de 200 toneladas por hectárea y año como resultado de las prácticas agrícolas inadecuadas. A este ritmo la totalidad de las capas fértiles se pueden perder en 20 años. Arriba se observa una cárcaba a causa de la pérdida de tierra durante un solo aguacero. Foto: Remy Oster.

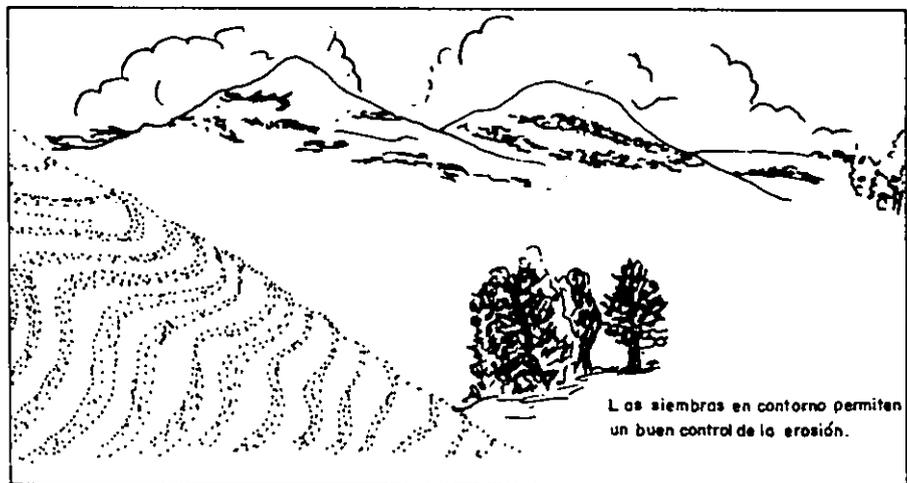
Buenas prácticas culturales no afectan la estructura del suelo y mantienen una buena infiltración. Realizadas en contorno ayudan a frenar e infiltrar las aguas de escorrentía.

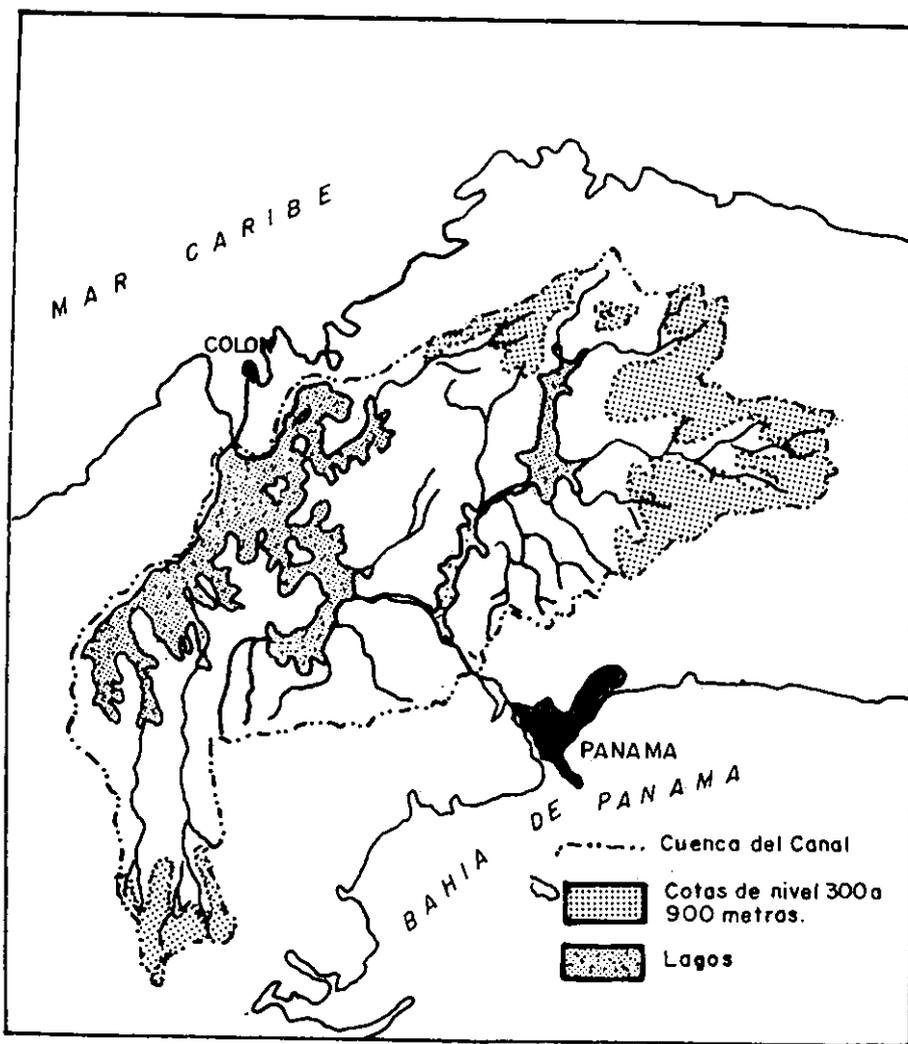
Fig. 1: Delimitación de la Cuenca Hidrográfica del Canal de Panamá.

La actual cuenca del Canal se divide en dos partes debido a sus características físicas: La cuenca superior (Alhajuela) y la cuenca inferior (Gatún). La orientación de ambas cuencas (nor-este a sur-oeste), la trayectoria y el desarrollo de las tormentas, las características topográficas y la ubicación de las mismas hacen que la cuenca del Lago Alhajuela sea la que aporte un 40% del agua del Canal aunque en superficie represente un 28% del total.

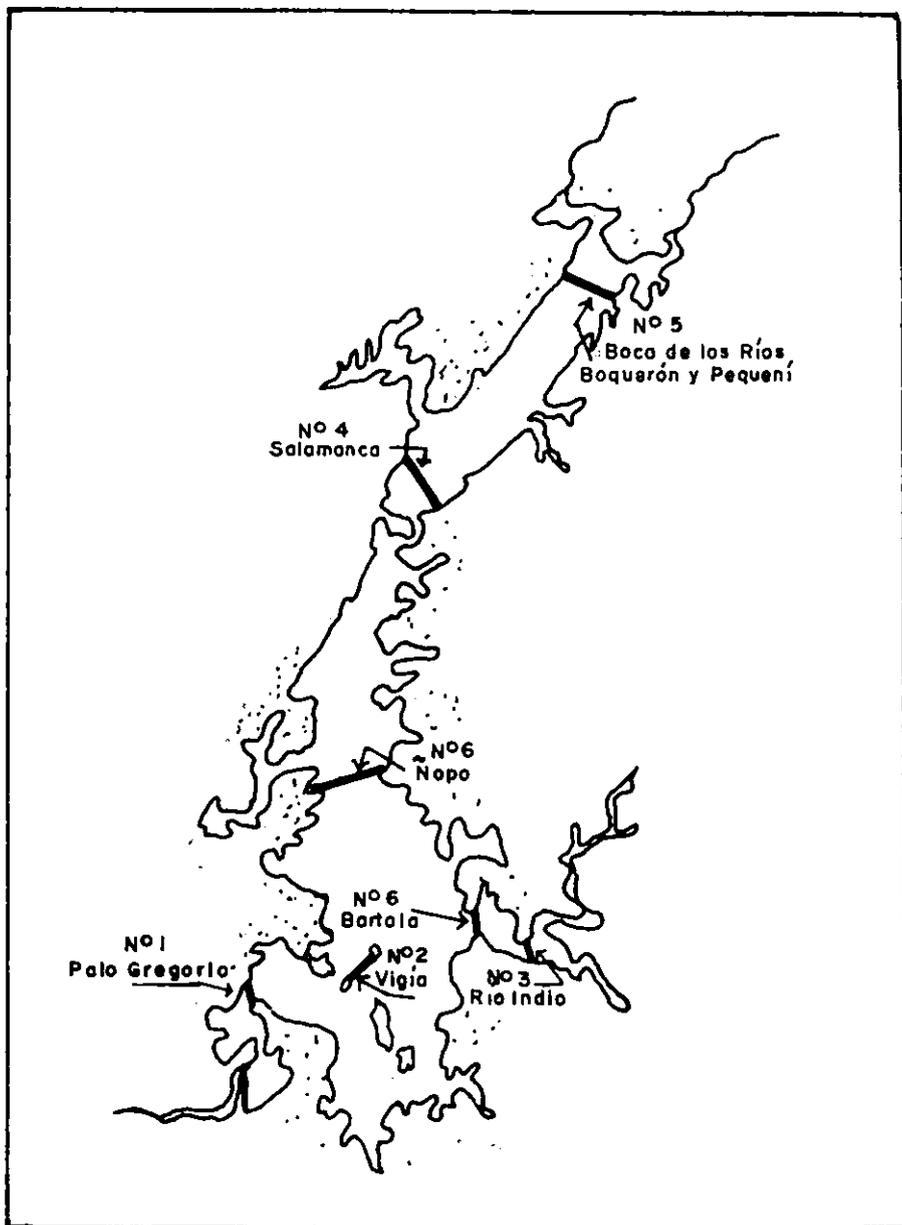
Fig. 3: Localización de las secciones transversales sondeadas por el Departamento de Agrimensura en el Lago Ahajuela.

En 1978 los hidrólogos del Departamento de Meteorología e Hidrografía utilizaron los datos del levantamiento de transversales para los cálculos preliminares del sedimento que se depositó en el Lago Alhajuela. Aunque se considera que estos datos no son lo suficientemente representativos para un embalse de este tamaño (31.2 km cuadrados a una elevación de 76 metros), contribuyeron a dar una idea de lo que ocurría en cuanto a la pérdida de capacidad de almacenamiento de agua del lago. Los hidrólogos obtuvieron distintos resultados utilizando los mismos datos de levantamiento de transversales, pero el cálculo acordado entre 1934 y 1978 fue de un 5% de pérdida del almacenamiento activo (de 5.7976×10^8 metros³) en esos 44 años. Esta cifra del 5% ha sido utilizada por otros investigadores (por Wadsworth en 1978, y por Larsen en 1979) en conjunto con los datos del levantamiento de transversales, para llevar a cabo proyecciones, con resultados variables. La pérdida de almacenaje proyectada para el año 2000 por el investigador Wadsworth fue de un 40% y por Larsen un 20%.

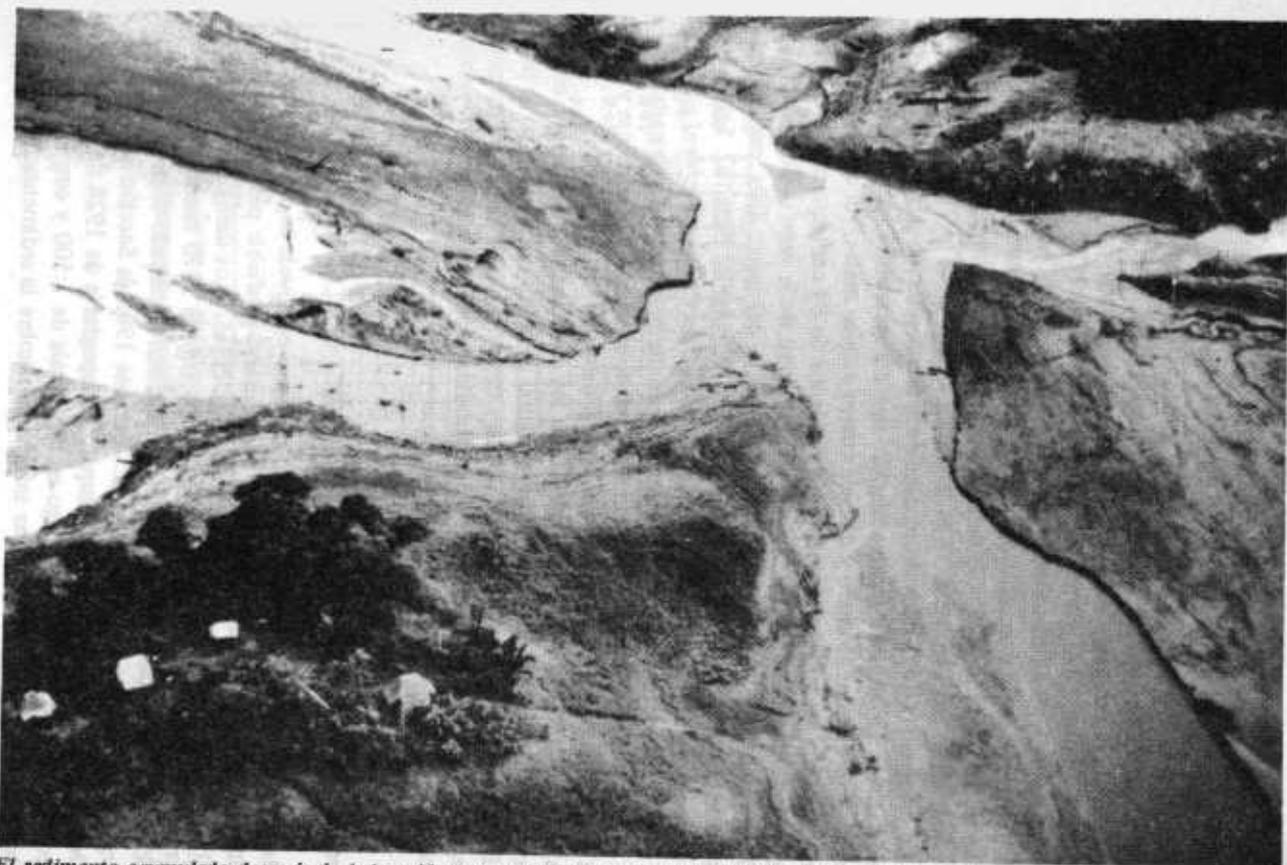
El sedimento acumulado después de haber sido transportado por intensas crecidas, causa cambios en las características de flujo del río Boquerón. Foto comisión del Canal.

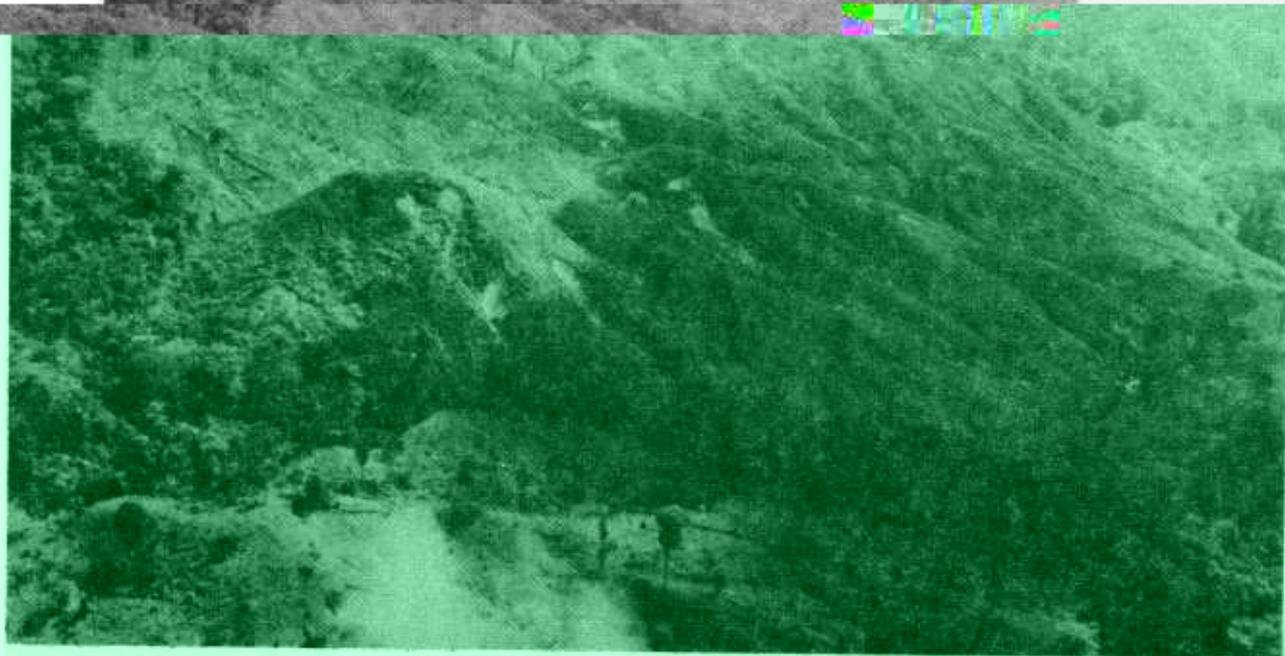
Un panorama típico de la Cuenca del Lago Ahajuela donde se observan deslizamientos de tierra en las pendientes deforestadas para hacer potreros. Foto L. Alvarado K.

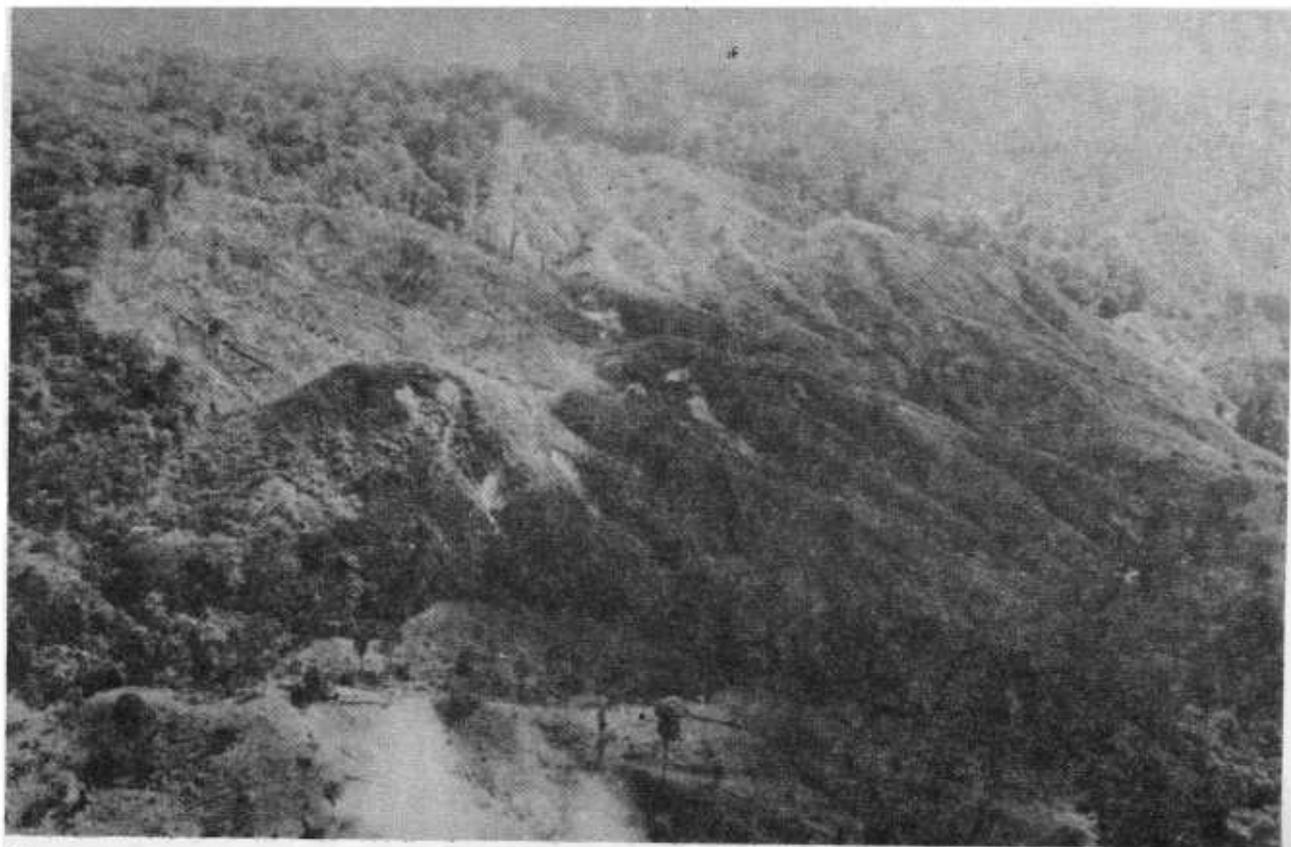
Un panorama típico de la Cuenca del Lago Alhajuela donde se observan deslizamientos de tierra en las pendientes deforestadas para hacer potreros. Foto L. Alvarado K.

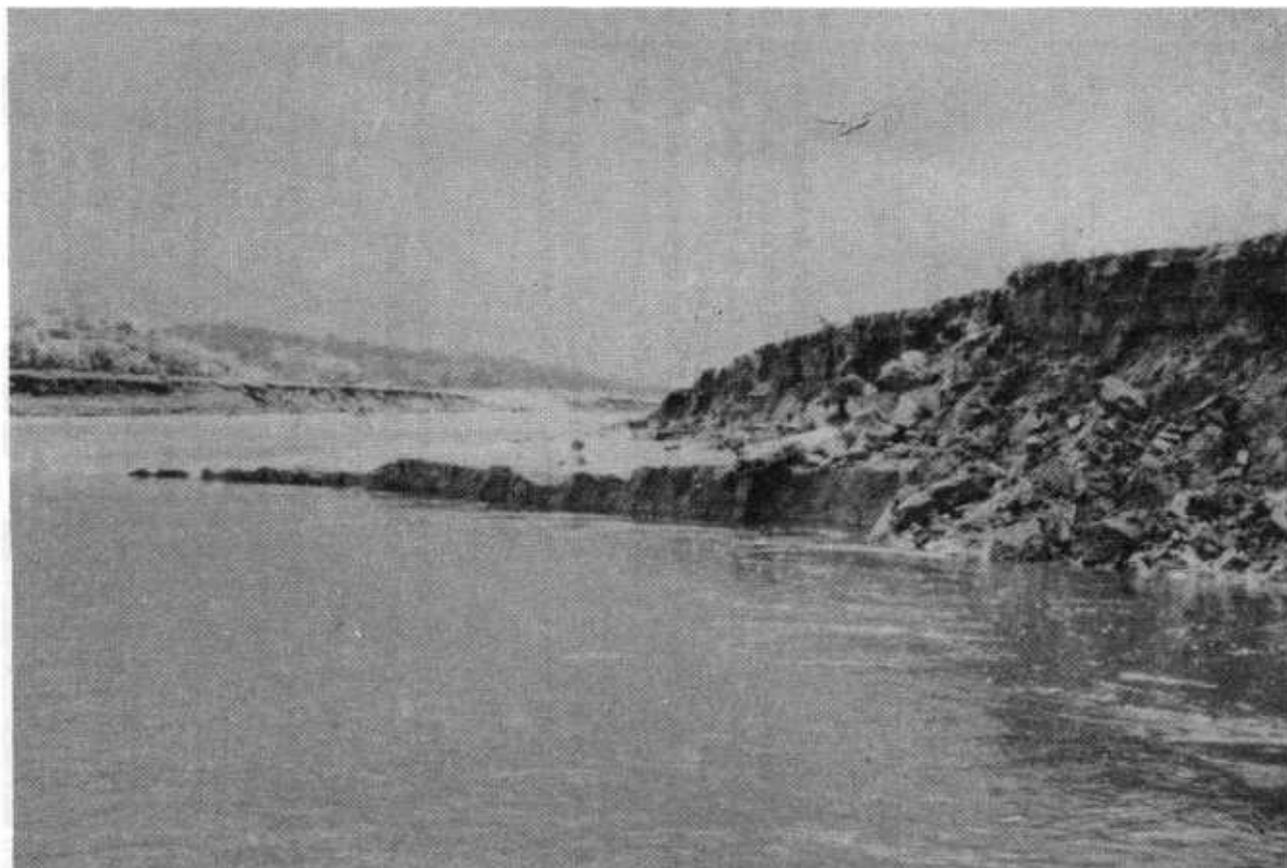
"Derrumbes de los barrancos en la boca del Río Chagres en Alhajuela causadas al bajar el nivel de agua del lago. Foto: I. Alvarado."

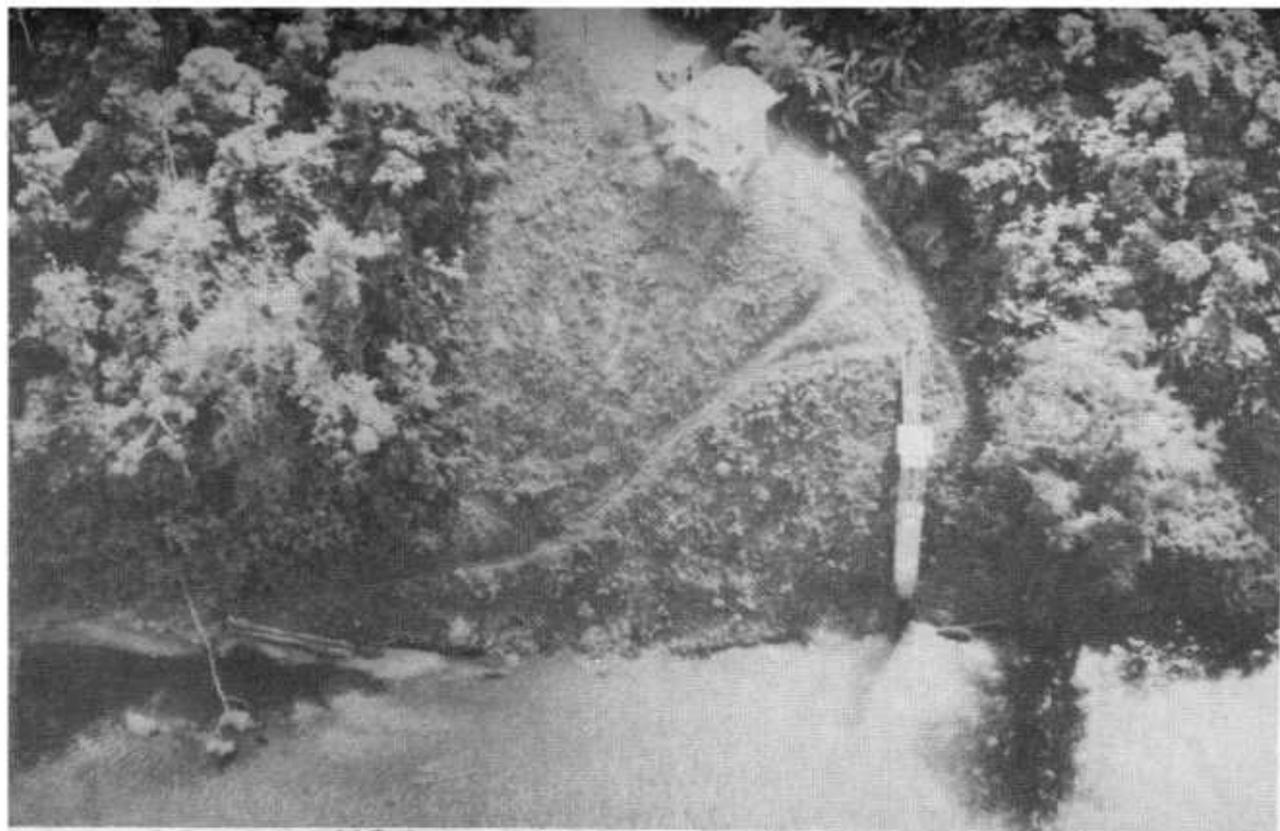
Vista aérea de la estación Peluca en el río Boquerón. Los niveles del río y la precipitación son transmitidos cada 15 minutos a través de radio a la oficina principal del Departamento de Hidrometeorología en Balboa. El cable vía se utiliza para medir el caudal y el sedimento transportado en suspensión. Foto comisión del Canal.

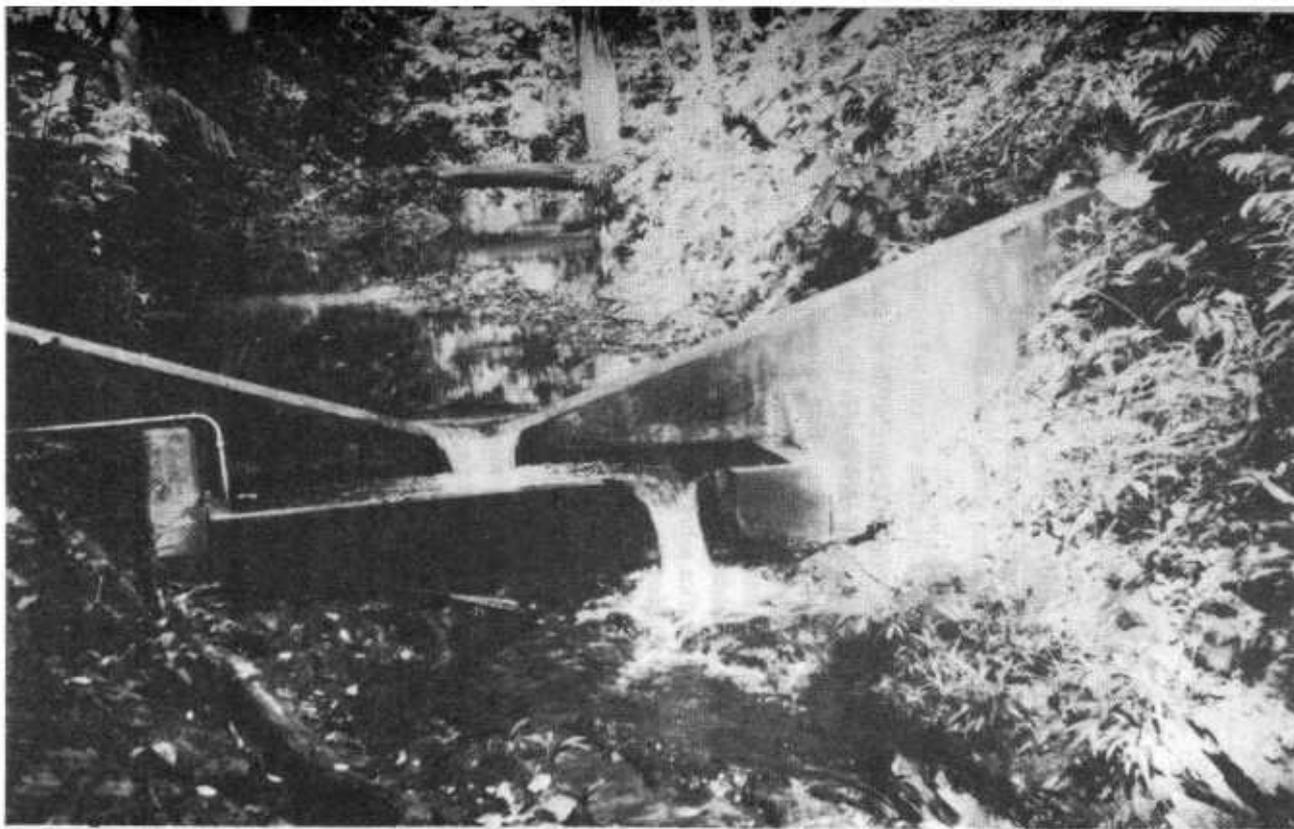
*Uno de varios vertederos utilizados por el departamento de hidrometeorología para medir caudales de ríos que aportan agua para el canal
Foto L. Alvarado K.*

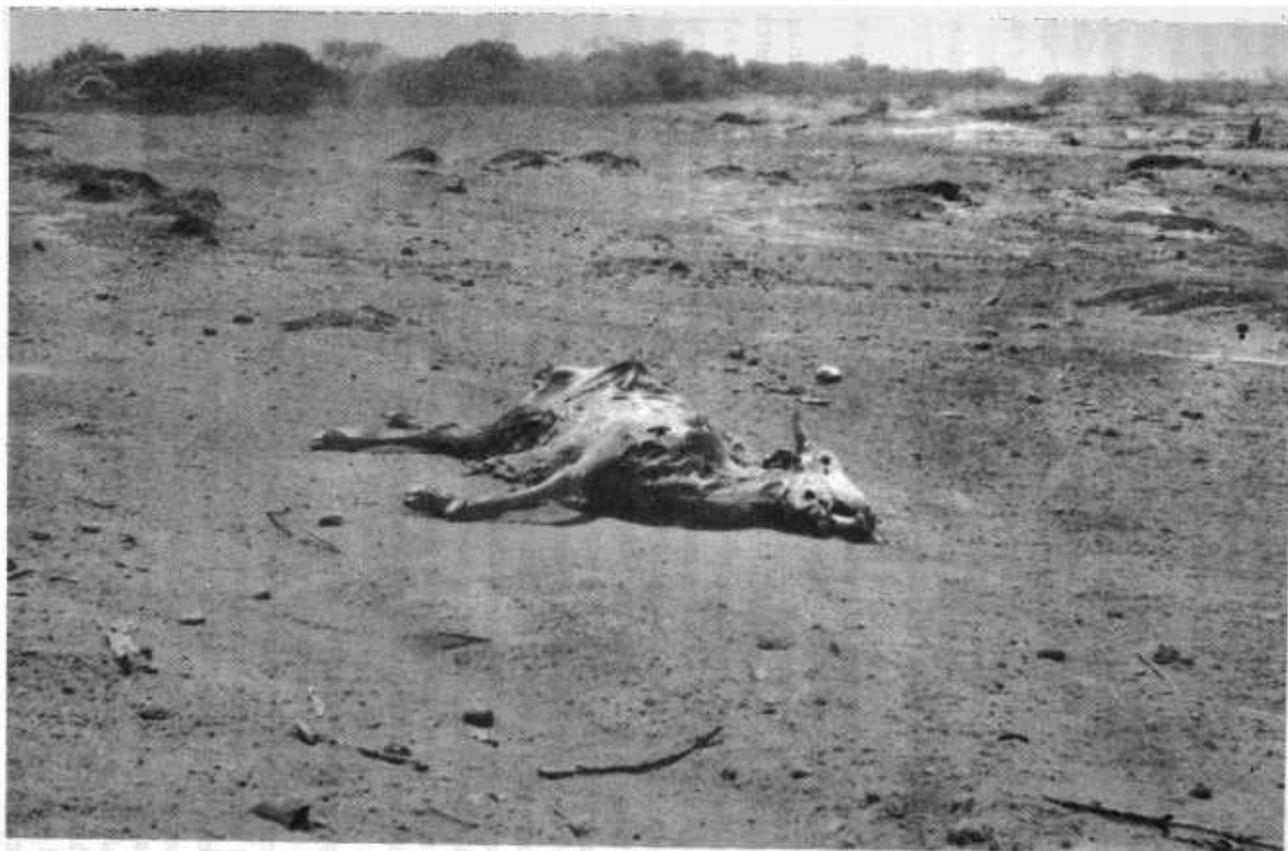
La entrada de las albinas en los campos agropecuarios está destruyendo las bases de la economía regional, por la pérdida de ganados y cultivos. Foto: R. Chang.
